Identifikační číslo: 2021-03-10 – 058 – Rozbor možností a rizik technického řešení zfunkčnění hydroizolačního povlaku střešního pláště podzemních garáží v rámci areálu Rezidence Riegrovy sady Praha

Věc: Do předmětného areálu intenzivně zatéká zejména stropními konstrukcemi, střešním pláštěm. Předmětem tohoto vyjádření je rozbor situace a systémová doporučení vedoucí ke zlepšení současného stavu.

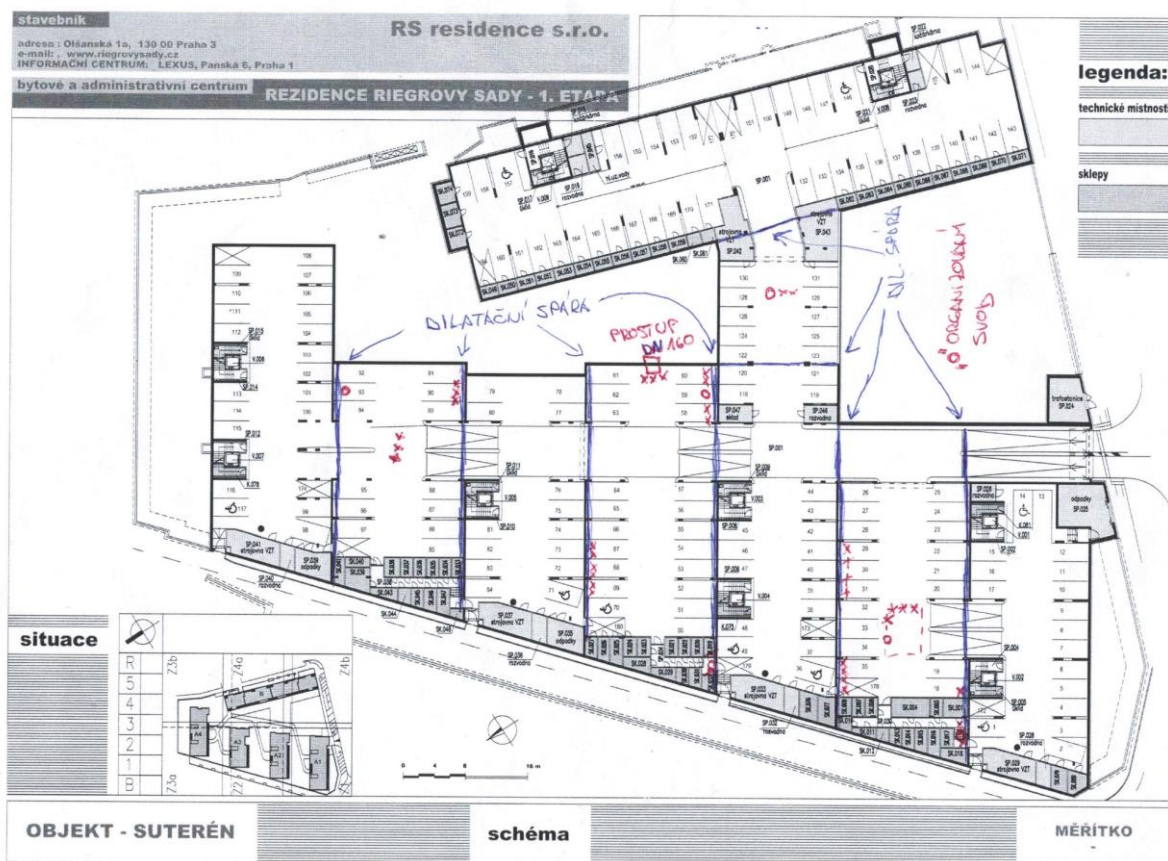
Obr. č. 2 – Celková situace k roku 2021

Je patrné, že dominantní zátoky se koncentrují kolem dilatačních spár. Což he vždy první místo kudy začíná zatékat. Tyto dilatace jsou velmi nešťastně navrženy v koutech konstrukce, kde namáhání hydroizolačního povlaku je extrémní a riziko poškození je také extrémní.

Na Obr. č. 2 jsou oblasti zatékání, ve většině případů se jedná o oblasti dilatačních spár, kde je přerušena nosná konstrukce, tedy voda má tu nejjednodušší cestu do interiéru. Tedy je to nejslabší místo stavební konstrukce. To je také obvykle první místo, kde jsou patrné poruchy vodotěsných izolací.

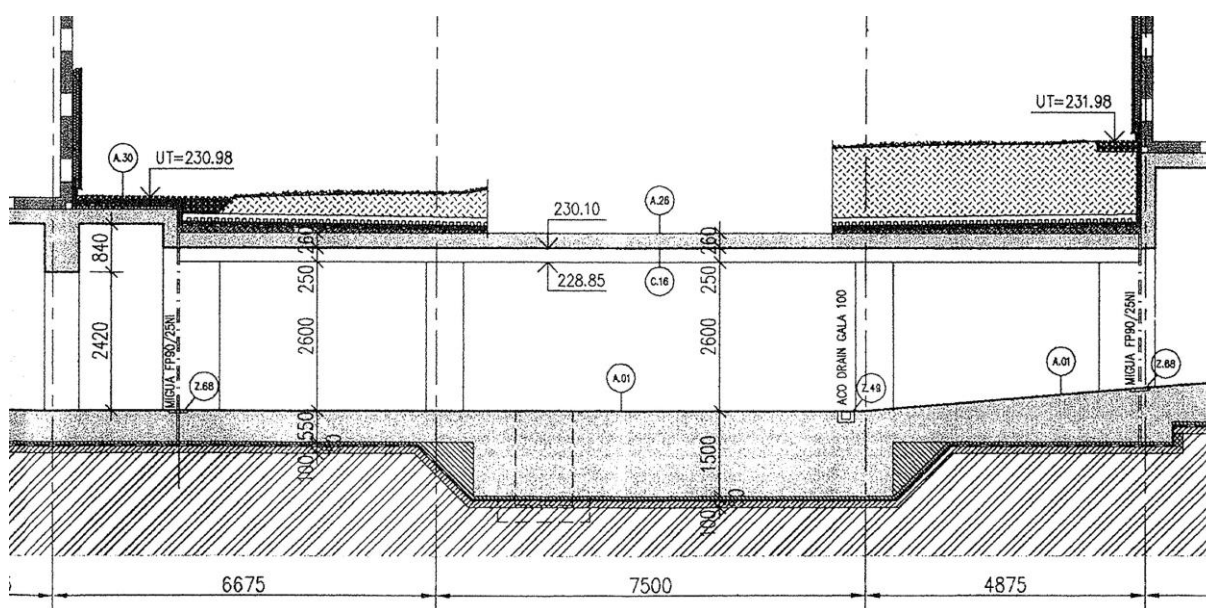
Obr. č. 3 – Meziobjektový prostor je oddělen dilatacemi od jednotlivých nadzemních objektů

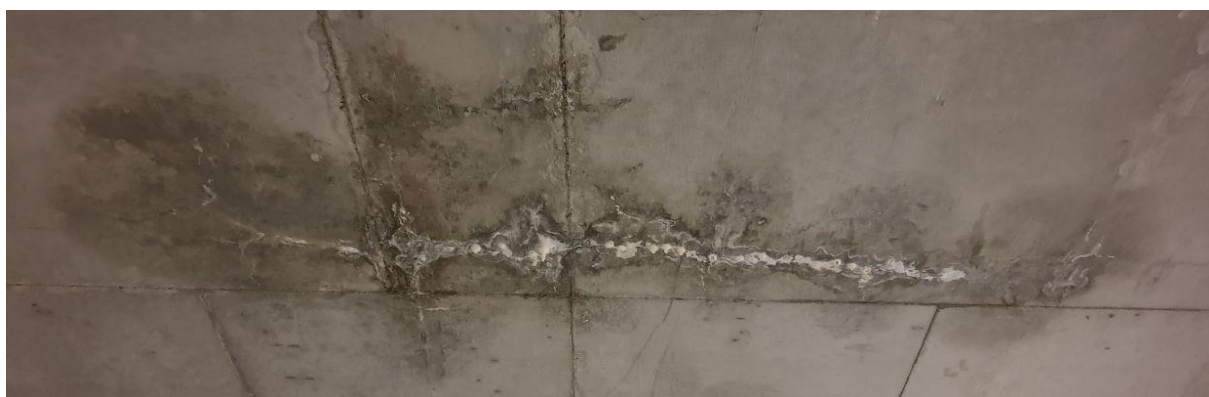
Blíží se nutnost rekonstrukce poznáte vznikem značeného množství trhlin, prakticky v každém poli stavební konstrukce, kdy občasná injektáž nebude postačovat.

**Obr. č. 4 – Tj. až bude stropní konstrukce masivně pokryta takovými trhlinami bude nutné uvažovat o celkové rekonstrukci**

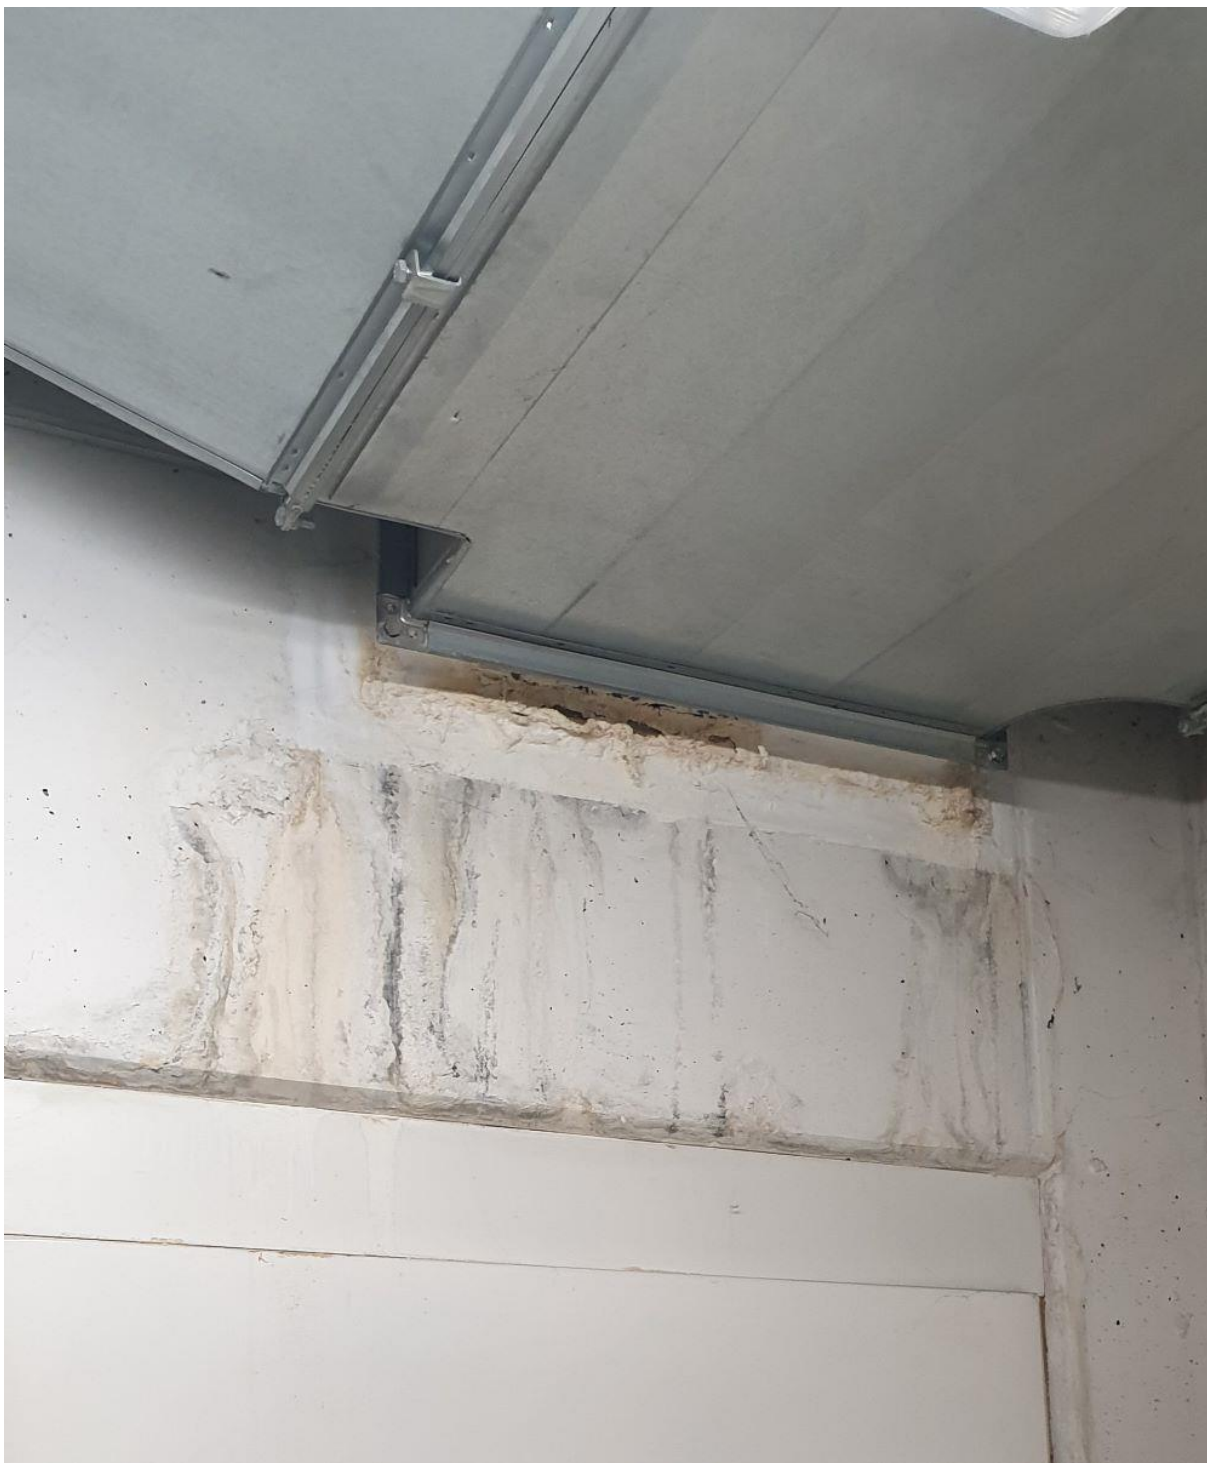
Současná situace je taková, že kolem dilatačních spár významným způsobem zatéká a současně zatéká kolem prostupů technického zařízení, které prostupuje stavebními konstrukcemi.

Obr. č. 5 – Příklad zatékání kolem vzduchotechniky

Vzhledem k tomu, že nasávání vzduchotechniky je otevřené směrem nahoru a umožňuje přímé pronikání srážkové a stékající vody je nutné provést zakrytí těchto vzduchotechnik, samozřejmě ve spolupráci se specialistou na TZB, tak aby se nenarušily parametry fungování tohoto systému. Toto opatření omezí zatékání vzduchotechnikou.

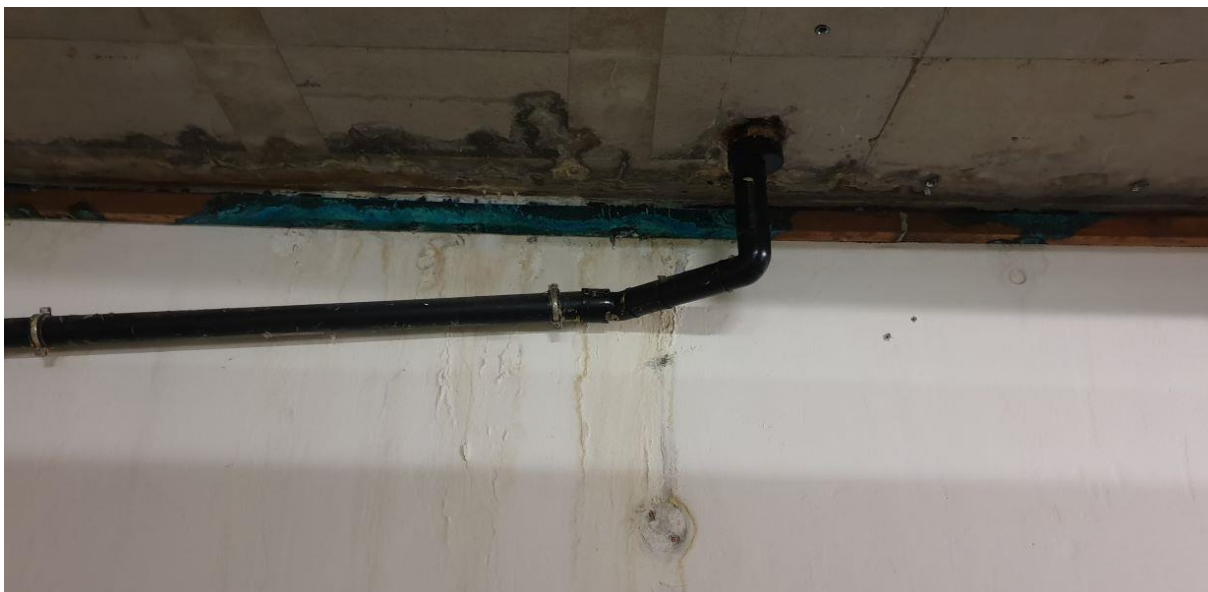
Obr. č. 6 – Zatékání svedené do svodného žlábků, resp. převrtaná vpust

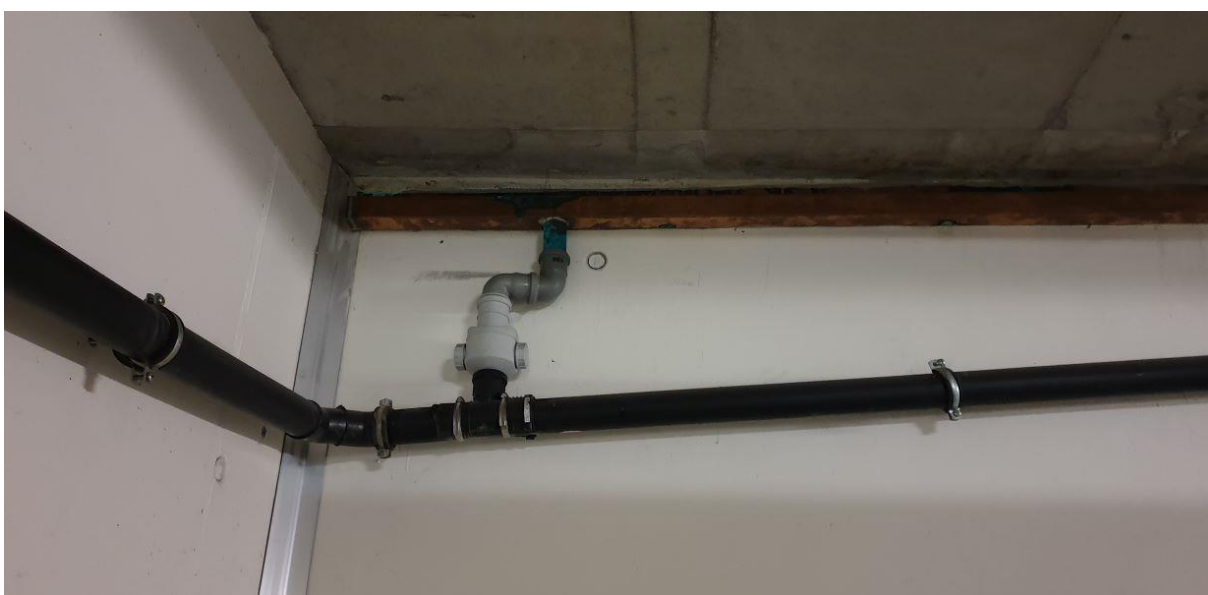
Obr. č. 7 – Odvodnění svodného žlábků do kanalizace

Výluhy, které s sebou nese zatékající voda jsou nesmírně agresivní (koroze mědi) a současně unášené výluhy jsou schopny zacpat kanalizační potrubí, proto je nutné v nich mít usazovací jímky, které se pak musí udržovat a čistit.

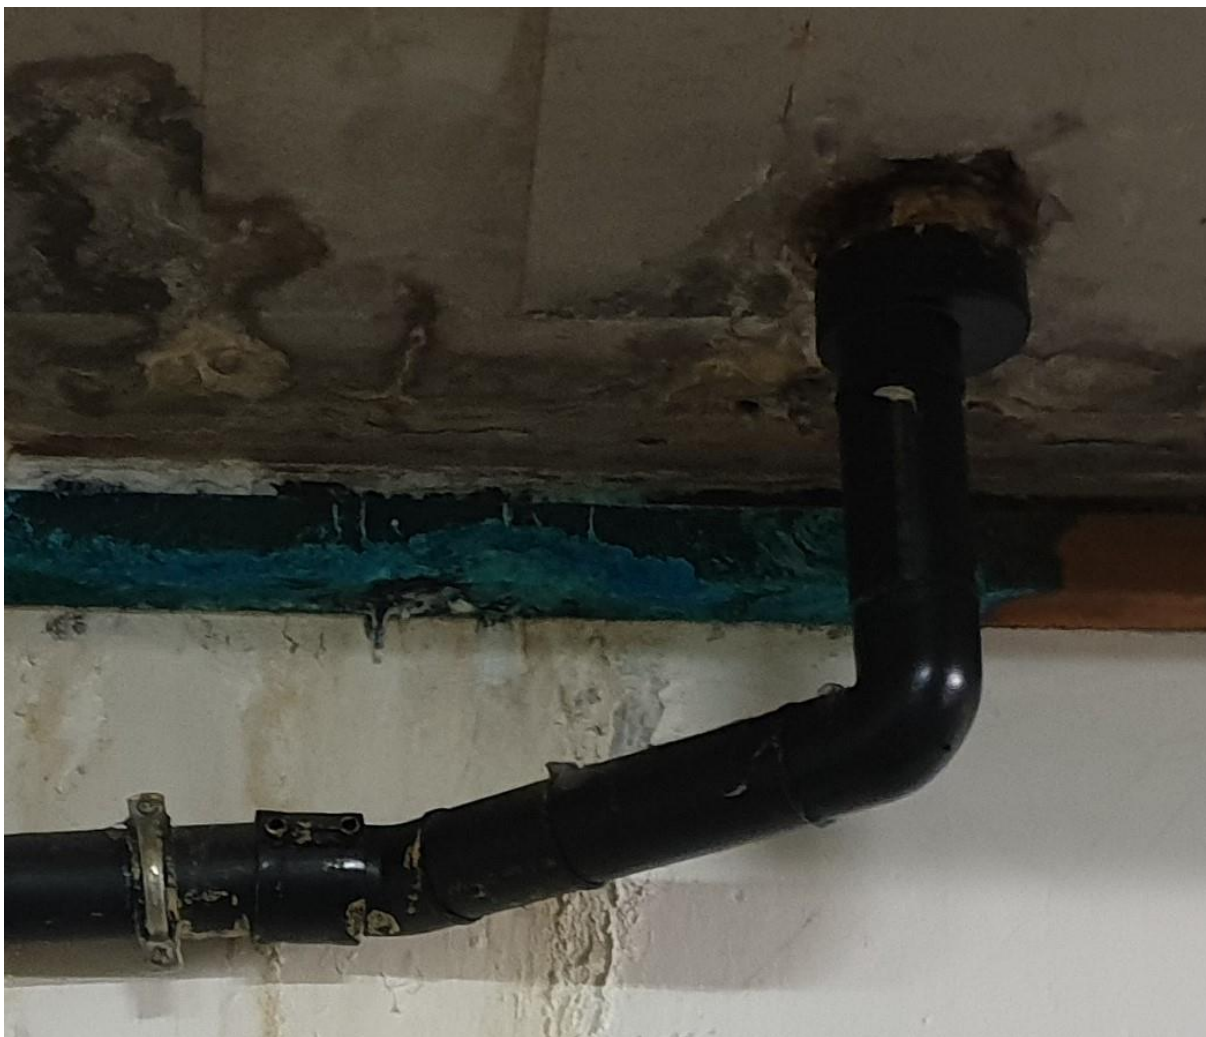
Obr. č. 8 – Výřez z Obr. č. 3, kde je patrná koroze měděného žlábků

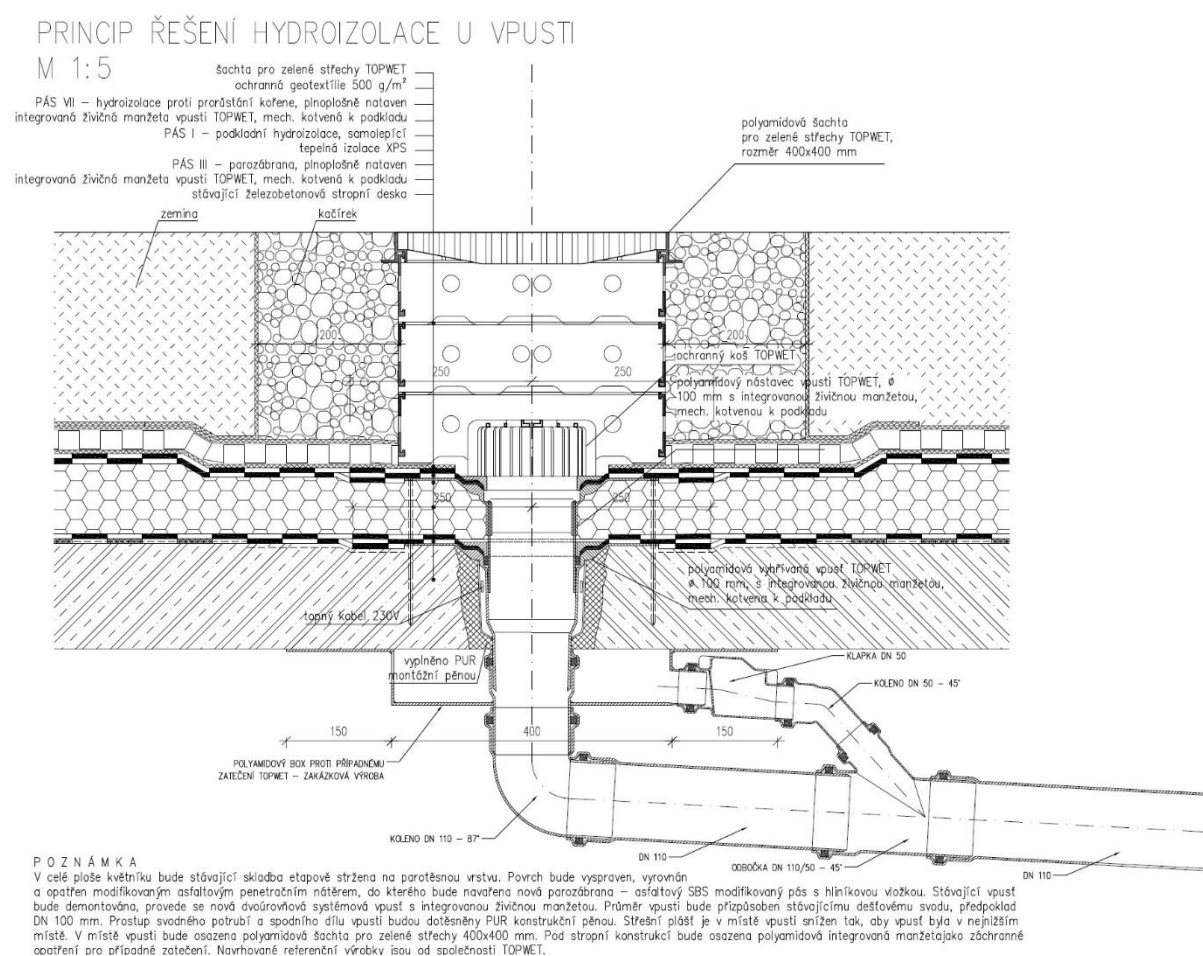
Obr. č. 9 – Detail technického řešení osazení záchytné vány pod vpustí v rámci rekonstrukce (pasivní) zelené střechy

V tomto případě je řešena jen bodové zatékání, tj. nefunkční vpust. Obdobným způsobem lze řešit i liniové problémy. Tj. podobným způsobem lze ošetřit i netěsné dilatace. Upozorňuji, že je to pouze řešení důsledků a ne příčiny.

Řešení důsledku je možné systémem řízeného odvodnění navrženého na bázi systému viz obr. č. 9 – 12, kde je znázorněn základní princip řešení. Toto řešení umožňuje, aby bylo podvěšeno pod všemi dilatacemi a svádělo vodu tam kam patří. Tento systém by měl být pod všemi dilatacemi a dalšími místy s masivními zátoky. Technické řešení je z plastů, tedy nekoroduje, ale je nutné je pravidelně čistit.

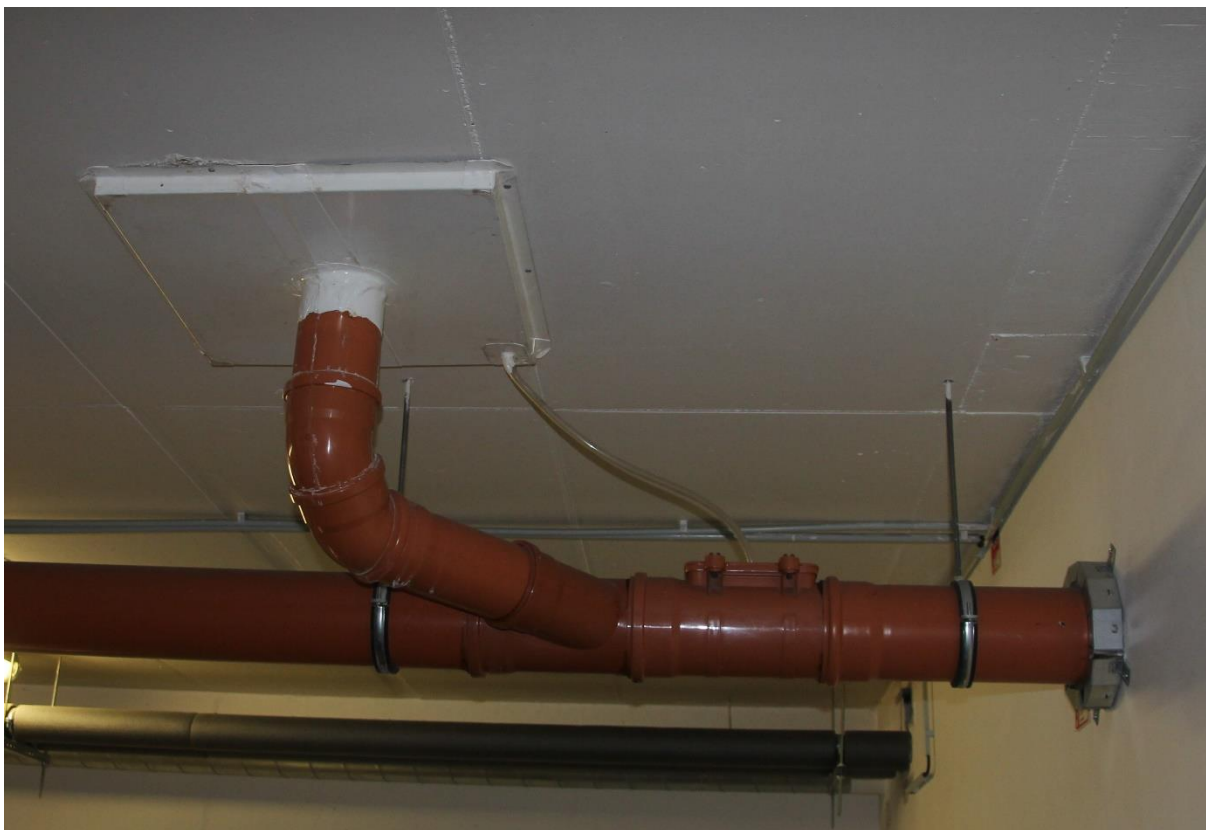
Obr. č. 10 – Takto to vypadá v reálném osazení ve spodní stavbě
